PROGETTO DI RESTAURO CONSERVATIVO E MESSA
IN SICUREZZA - CONSOLIDAMENTO
DEI NURAGHI DI ILOI E TALASAI

PROGETTO ESECUTIVO

Stato di fatto - Nuraghe Talasai RILIEVO DELLE OPERE DI PUNTELLAMENTO				TAV. 2.4
CAPOGRUPPO ATP <i>Arch. Michele Ciudino</i>	PROFESSIONISTI IN ATP <i>Ing. Fabio Massimo Satta Ing. Salvatore Roberto Addis Geom. Francesco Cossu</i>	IL SINDACO <i>Dott. Salvatore Pes</i>	RESPONSABILE DEL PROCEDIMENTO <i>Geom. Antonino Faedda</i>	Revisione 00
				Scala 1:50
				Data 28/06/2023

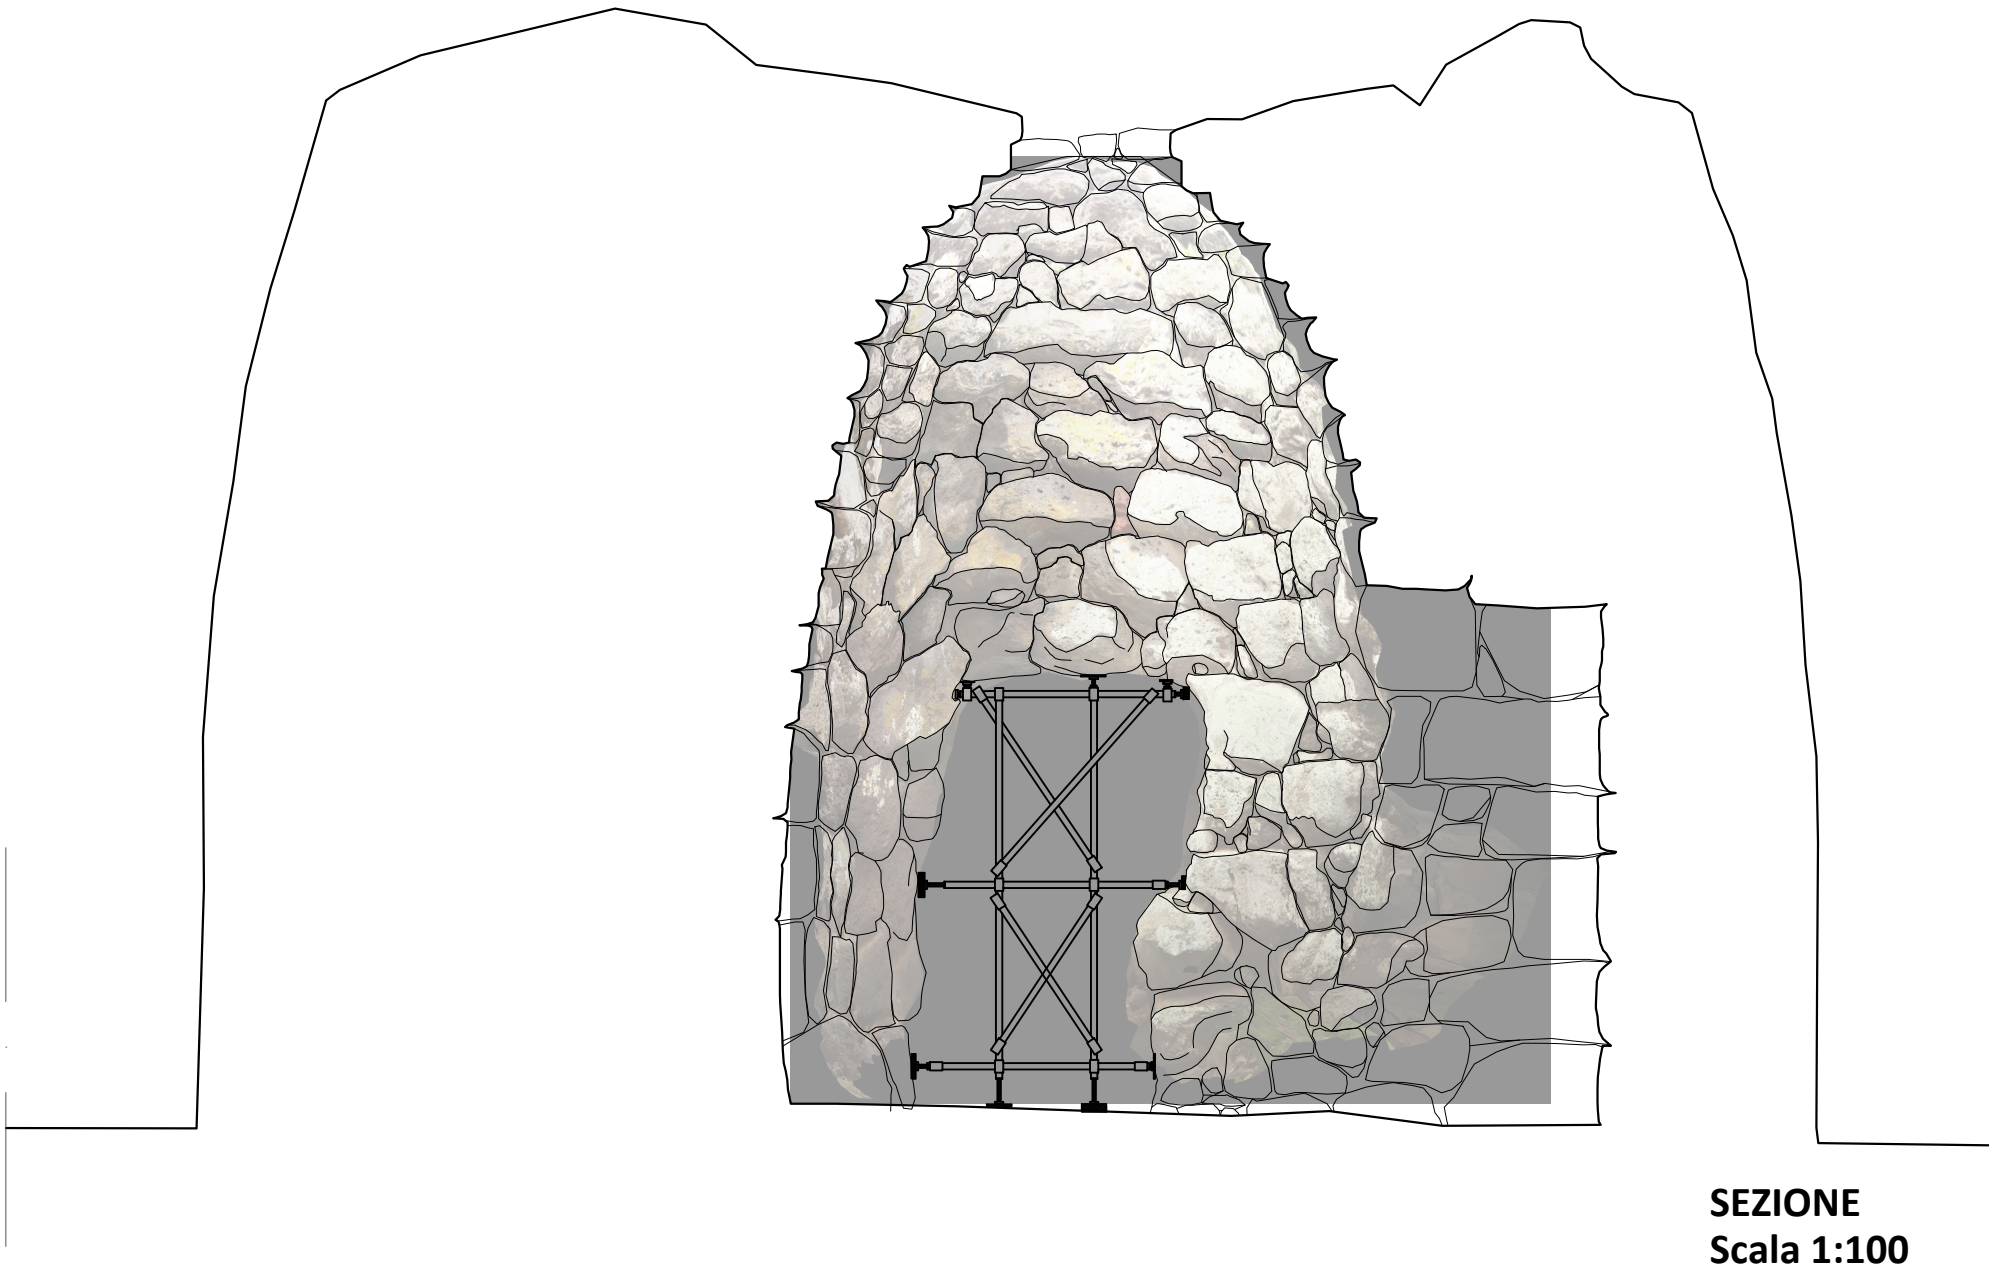
Rilievo delle opere di puntellamento realizzate in tubi innocenti nel precedente intervento di messa in sicurezza del nuraghe e datato giugno 2022

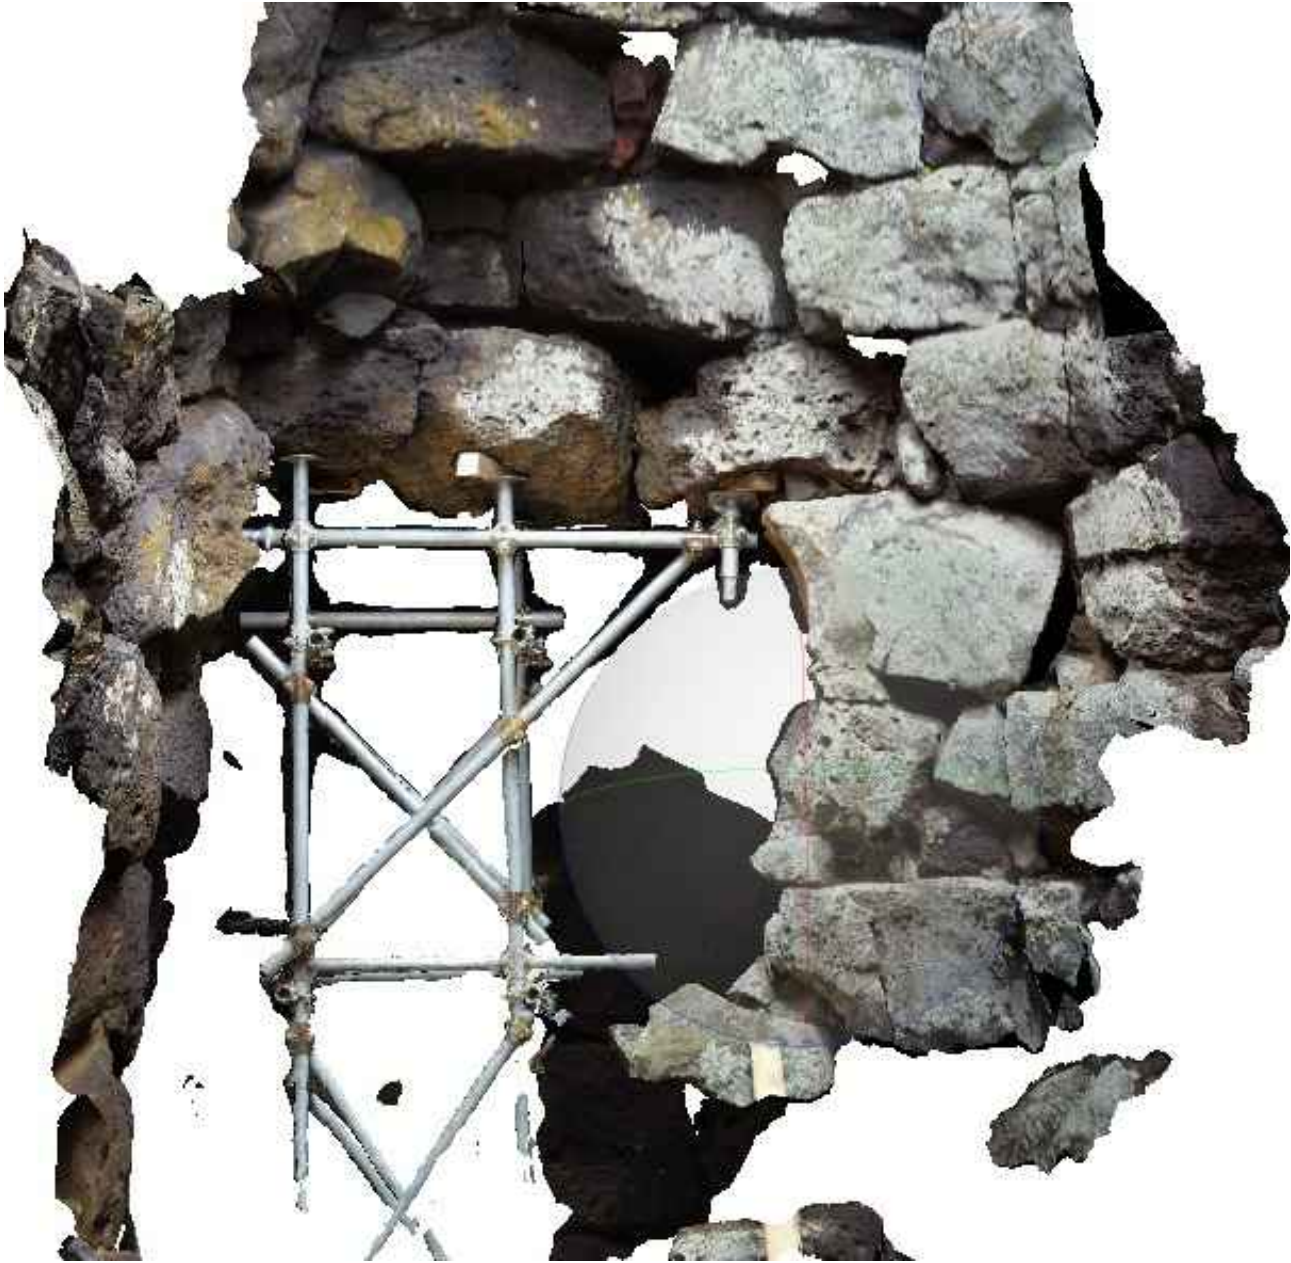
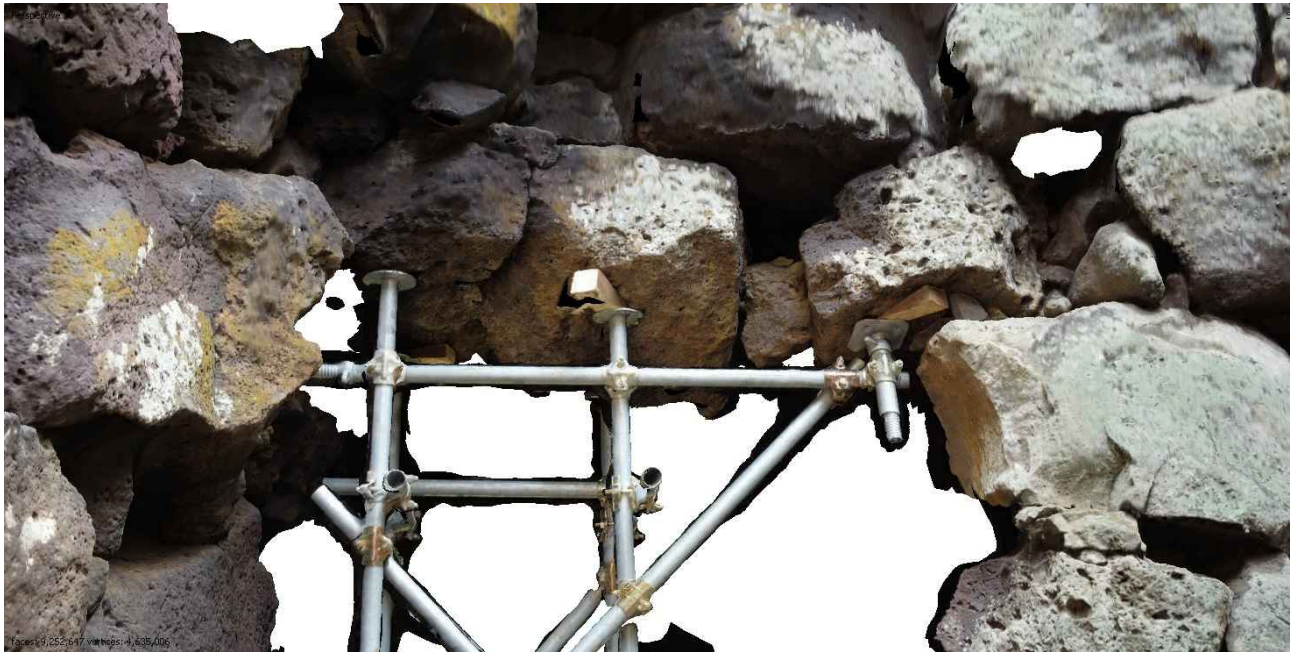
Ricostruzioni fotogrammetriche tridimensionali dell'architrave e delle spallette della bucatura dell'area più interna del nuraghe Talasai
